# 事故回顾，警钟长鸣

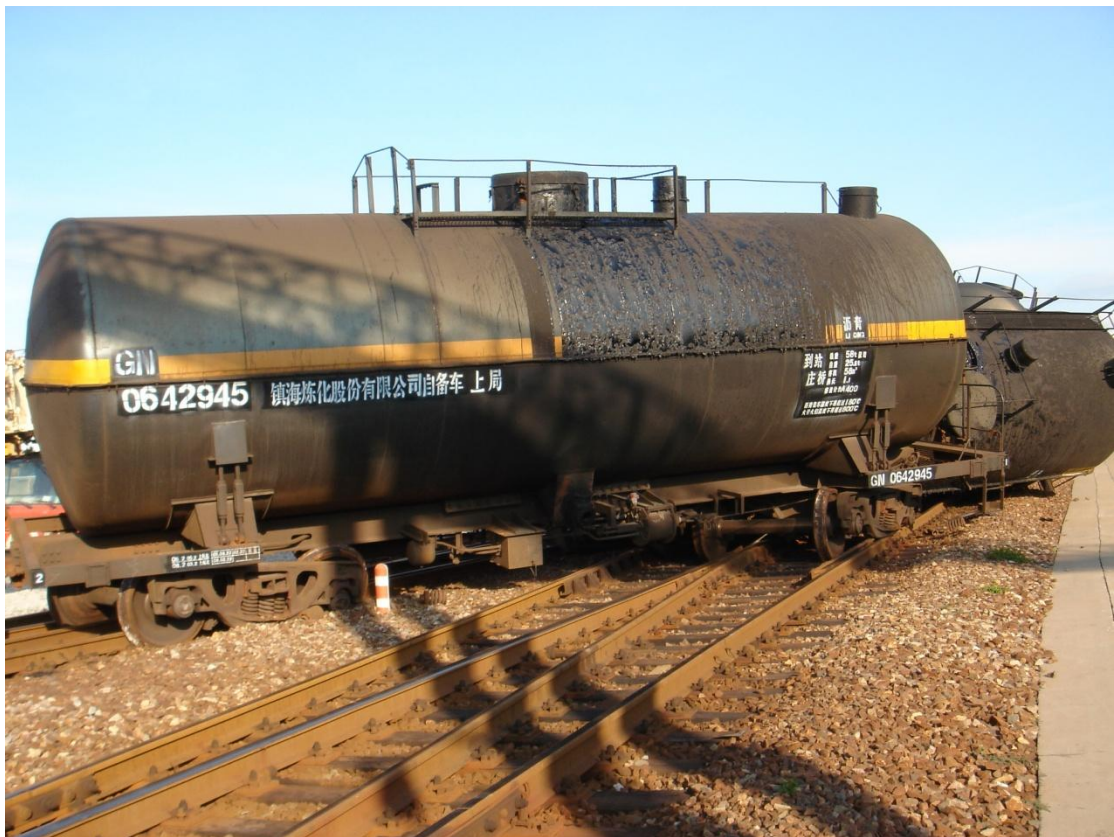
事故经过：2005 年 8 月 9 日 14:35，行车二班调车组送好厂 12 道洗槽车后，按计划回站 2 道挂 24 辆沥青车，准备拉进厂 16 道，然后再回进站 8 道。当调机进入站 2 道时，信号员开通站 2 道至厂 16 道进路，光带信号显示正常，机车带 24 辆沥青自备车从站 2 道通过 8#、6#道岔，进入厂 16 道，一会儿控制台上红光带消失，信号中显示车辆已全部过道岔，于是信号员随即进行操作。实际上由于信号失灵，操作室出现假信号，现场在 8#、6#道岔上还有 7 辆沥青自备车未通过，从而发生了二辆沥青车掉道、一辆沥青车皮受损。

事故原因：车辆轮对上粘有沥青，造成轨道电路压不死。信号员在红光带消失后未接到调车员“车辆已出道岔”的呼唤信号下盲目操作，导致事故发生。

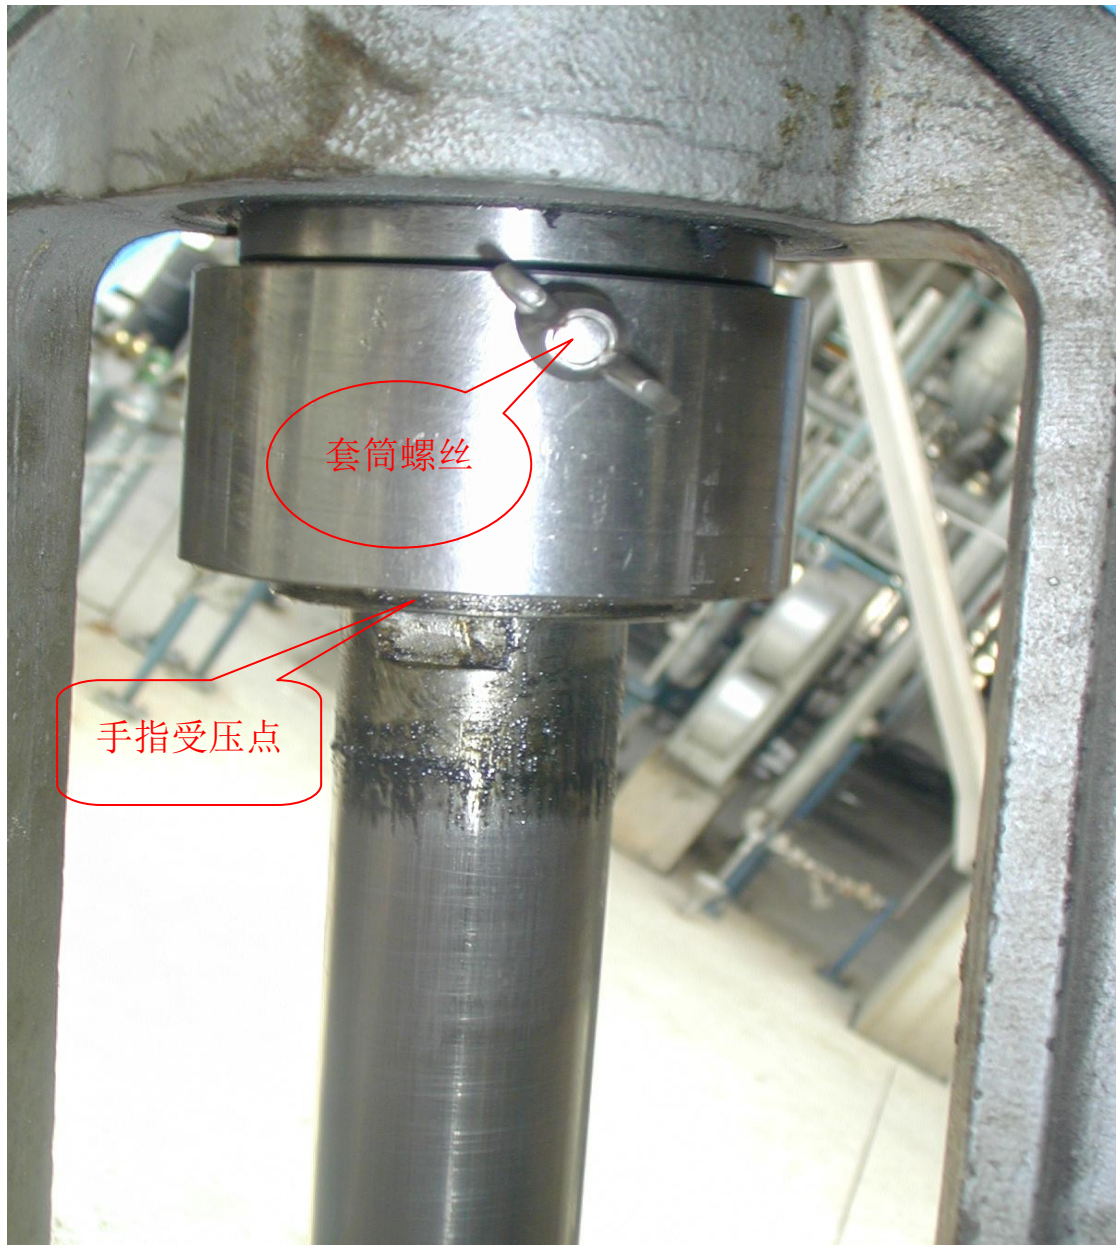
事故经过：2004 年 8 月 29 日早上，聚丙烯装置结束抢修，在完成小环管预聚合反应器 R200 置换工作后，进行进料前的确认工作。7 时左右，工艺员在检查确认时发现预聚合反应器与逆反应器连接阀（HV223-1）未开到位，且阀门丝杆上顶着一块掉下来的仪表标牌，就从正在边上的外副操手上拿来对讲机，通知中控主操张某要处理 HV223-1 阀。经过两次联锁动作和阀门开关后，阀门仍然未开到位。工艺员第三次通知张某启动 I202 联锁，张某启动 I202 联锁后，将联锁切到“旁路”。而现场等 HV223-1 阀关到位后，外副操检查阀杆套筒，发现套筒滑脱，于是用手扶着套筒准备拧紧固定顶丝。正在拧顶丝过程中，张某发出 I202 联锁复位指令，HV223-1 阀突然打开，将外副操的左手手指压在套筒处，造成左手中、环指离断。

1) 直接原因：内主操张某联锁操作中工艺纪律执行不严，在未得到现场人员复位联锁（I202）指令的情况下，擅自将联锁切“旁路”，并发出指令，内副操王某又未重复确认就将 HS223RF 复位，造成 HV223-1 阀打开，导致正在作业的外操手指压断。

2) 间接原因：岗位人员没有严格执行《化工部工艺操作纪律实施细则》，操作上现场人员和内操、内主操和内副操之间的联系存在较大漏洞：一是现场人员没有及时向内操报告 HV223-1 阀处理的具体内容及现场操作的完成情况；二是内操没有及时跟踪检查现场操作情况，对 I202 联锁操作没有按现场人员要求执行。
